# 织金城关地裂缝特征及成因初探

陈佑德

(贵州工学院资源工程系)

**摘要** 本文介绍了贵州省织金县城关发生的地裂缝,着重论述了织金城关地裂缝的分布状况、特征、地质背景和成因,探讨地裂缝的规律性,预防可能的地质灾害。

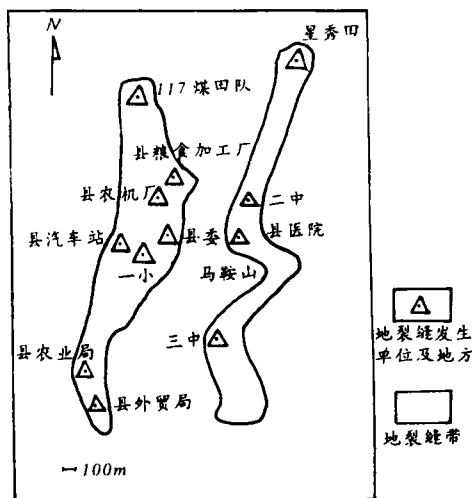
图1 织金县城关地裂缝分布示意图

织金地裂缝总体沿北北东向呈带状,由城北斜穿城区,向南西展布(见图1)。按地裂缝位置、自然形成沿城两侧,盆地边缘附近,构成城西和城东两个地带裂缝带。

城西地裂缝带,北宽南窄,带宽0.1 Km至0.5Km不等,长约2.3Km,使117

煤田地质队,县农机厂等许多单位受灾。

城东地裂缝带,带宽变化不大,一般为0.15Km左右,长2.5Km,在马鞍山、三中等地,地裂缝带方向有所变化。

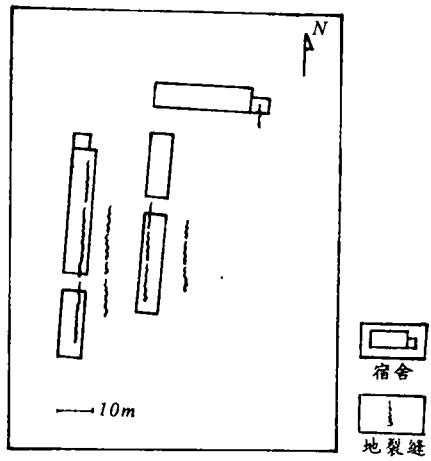
图2 织金县农业局地裂缝分布示意图

织金县农业局宿舍地面上,发育了五条总体走向北北东向的地裂缝(见图2),缝宽1.1cm左右,最宽处可达9cm。地裂缝的长度从7米至50米左右不等,裂缝面向西倾,由于地裂缝相互大致平行,形成一个长50多米,宽40余米的地裂缝带。

从县农业局的地裂缝来看,地裂缝形态比较平直,而裂缝延伸长度相对较远,最长可达 50 多米,而裂缝之间相互平行,总体方向为北北东向,由于地裂缝最宽处达 9cm,表明了该地裂缝力学性质受剪为主,并伴有张力作用。而县一小的操场上的地裂缝,相互近于平行呈羽列状排列,其总体方向也是北北东向。

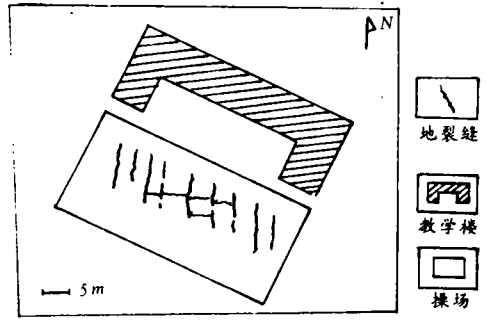
图3 织金县一小地裂缝分布示意图

在城西地裂缝带的中部,织金县一小的操场上,发育了九条近于平行,缝距不等的地裂缝,其地裂缝总体走向北北东向,并有数条东西向地裂缝穿插其中,对操场的破坏作用极大(见图3)。

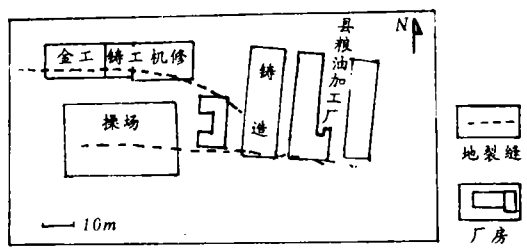
图4 织金县农机厂地裂缝分布示意图

而在织金县农机厂厂房的地面上,发育方向近东西向,长100多米,断续分布的地裂缝,缝宽1~7cm不等,并伴有数条与之平行次级地裂缝。由于地裂缝发育,致使金工、铸工、机修等车间受到较大的破坏,厂房墙体发生开裂,缝最宽达5cm左右,裂缝面倾向北。与此同时,在厂操场上,也发育一条近东西向,断续分布的地裂缝,从操场延伸至县粮油加工厂。并使墙体开裂,房屋的基石被剪断,裂缝宽0.3cm左右。

而在县农机厂地裂缝,其方向有所不同,呈近东西向,但地裂缝相互近于平行,断续延伸较远,近 100 多米,致使厂房屋的基石被剪断破裂,表明其地裂缝力学性质主要为剪力。根据该区构造线呈北东向,在北西——南东主压应力作用下,结合局部地区地裂缝力学性质,作应变椭球体分析(见图 7),不难看到,织金城关地裂缝空间分布具有一定方向性,成带状分布,主要受到基岩中走向北北东和近东西两组断裂构

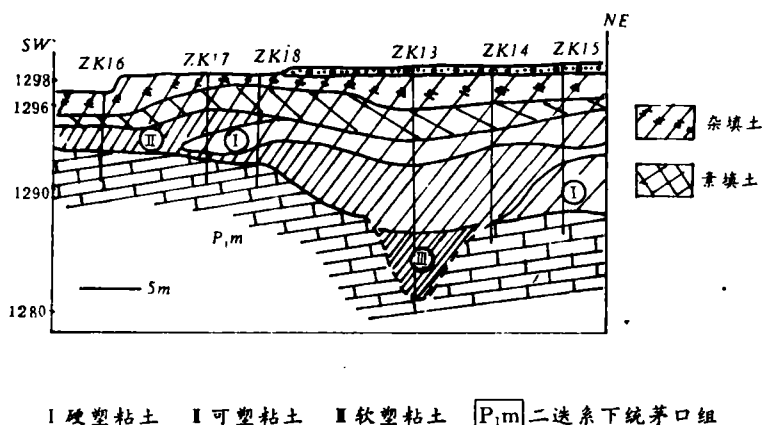
图5 织金汽车站 ZK16—ZK15 剖面图(据贵州工学院科技开发公司资料整理)

金县新汽车站位于二迭系茅口灰岩溶蚀洼地的边缘,基岩溶沟、溶槽发育、地面起伏较大,而造成上覆土层极不均匀,有的1至2米可见基岩,而有的地方,深达十余米也不见基岩,加之上部建筑物地基处理不当,使其发生不均匀沉降,导致汽车站地面产生地裂缝,而最后重建了汽车站(见图5)。

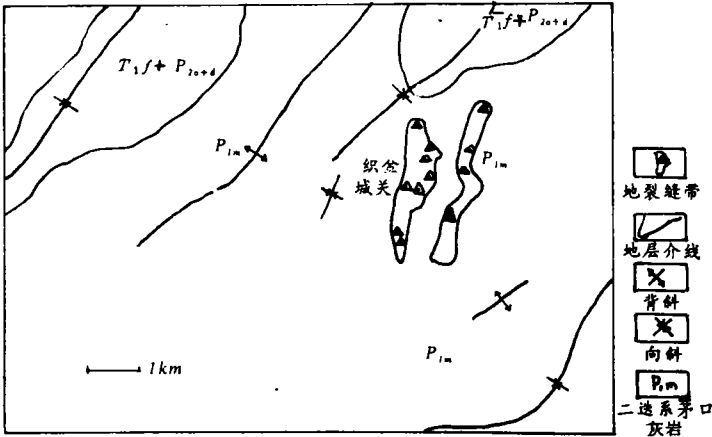
图 6 织金城关地质构造  
(据煤 117 队资料改编)

区域性北东向鼠场断层和北北东向绮陌断裂在城西北汇合,向西南方向延伸。在织金县城以东地区,褶皱紧密,地层倾角较陡,甚至呈倒转状;以西地区,褶皱相对宽缓,被一些东西向断裂切割,表现为多褶皱,断裂发育,构造复杂(见图 6)。

由图可知,区域构造线呈北东向,它主要在北西——南东主压应力作用下,形成了一系列与轴向大致平行、呈北东向展布的背斜与向斜。由西向东计有张准背斜,三塘向斜,后寨背斜,阿弓向斜,地贵向斜,珠藏向斜……等,这些规模不同的褶皱构成了本区的骨干构造。总体走向北北东向,呈带状分布的织金地裂缝正发育在这样的地质背景中,与区域主应力场吻合。而作为地裂缝个体而言,相互之间并不是孤立的,反映在地裂缝空间分布及力学特征上,表明了处在统一应力场下,相互之间是一个有着必然内在联系的有机整体。
